R.C Structures Evaluation And Behavior Analysis Due to Explosions and Accidental Hazards

Dr. Eng. Issam Melhem

Eng. Ali Hasan

استخدام النمذجة الحاسوبية لتحليل سلوك منشآت البيتون المسلح المتضررة بفعل الانفجارات وتقييم سلامتها

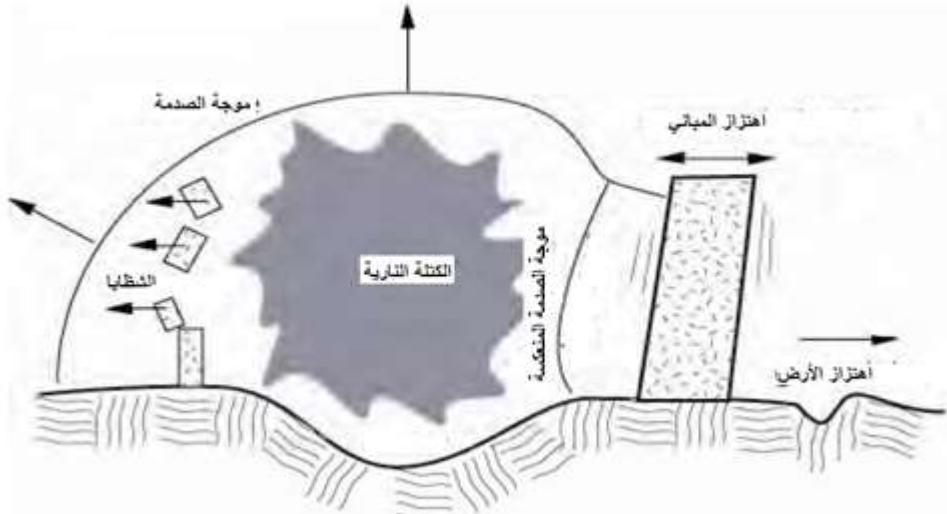
شكل 1/ : الآثار الناتجة عن التفجير

ينتج عن التفجير أربعة آثار رئيسية شكل 1/ وهي: [3]

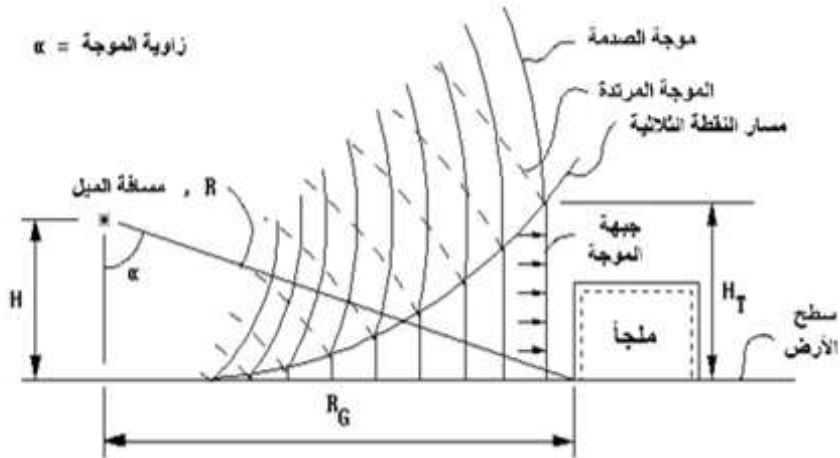
شكل 2/ : طبيعة وعوامل الانفجار في الهواء (بعيد عن سطح الأرض)

وهي عبارة عن انضغاط كبير في الهواء يؤثر على الأشياء بشكل موجة ضغط ذات قوة كبيرة جداً يتبعها تخلخل خاصة في الدائرة القريبة من موقع الانفجار، حيث تؤدي لتطاير الأشياء والمواد ورميها في الهواء وحتى بعض الأشخاص، بينما تؤدي لتصدعات في العناصر الإنشائية أو غير الإنشائية والإكساءات (تكسر في الزجاج و الأبواب والنوافذ) في المباني. (وتمثل موجة الصدمة العامل الأهم في آثار الانفجارات). كما هو موضح في الأشكال /2-3-4/.

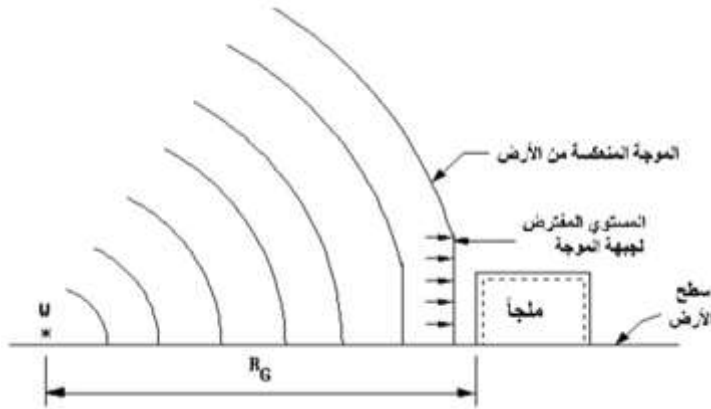
شكل 3/ : طبيعة وعوامل الانفجار عند سطح الأرض

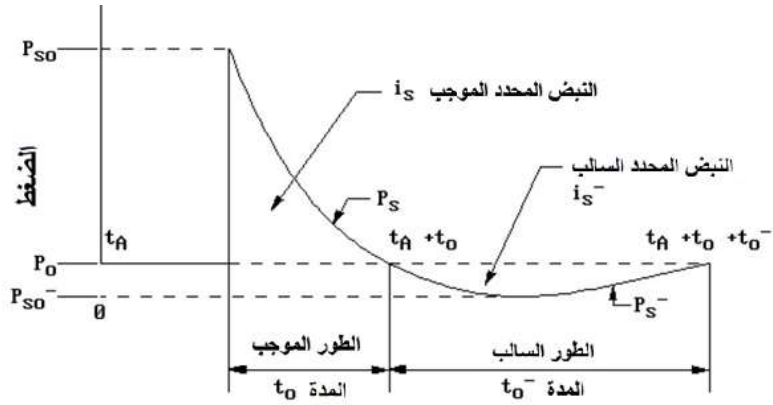
شكل /4/: المخطط العام لتطور ضغط الانفجار الحر مع الزمن

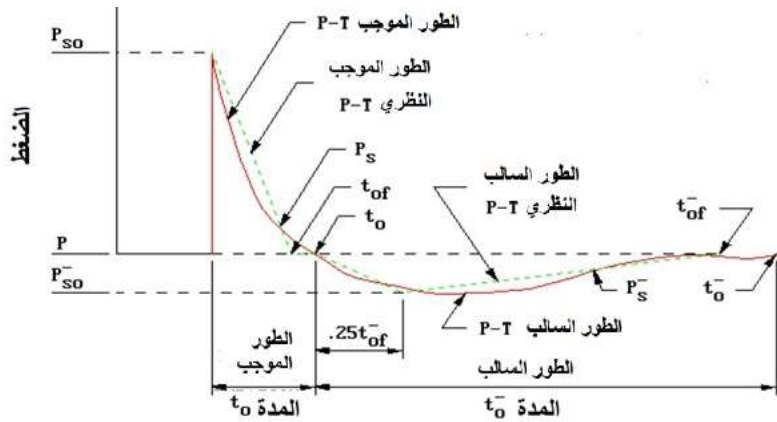
شكل /5/: المخطط النظري لتغير الضغط مع الزمن

تنتج موجة الصدمة عن الانفجار وتصطم بالمبنى بحيث تؤثر بشكل نبضة مكونة من طورين الطور الموجب والطور السالب شكل 5/، وتعتمد الاستجابة الإنشائية للعناصر على النسبة t_d/T حيث أن:

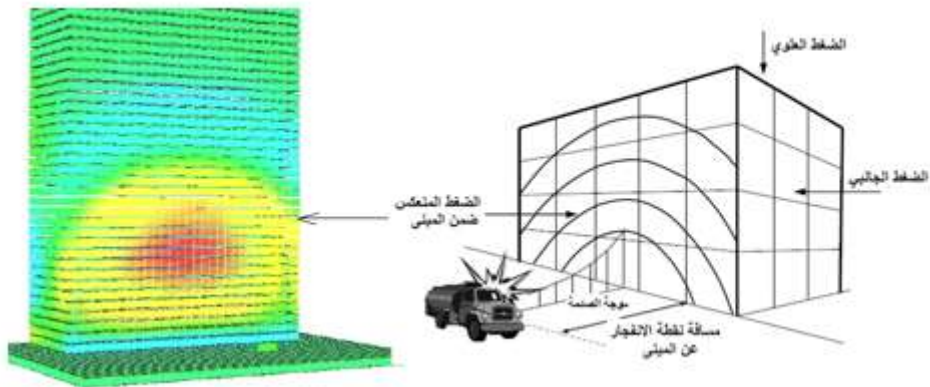
شكل 6/: أحمال الانفجارات على المباني

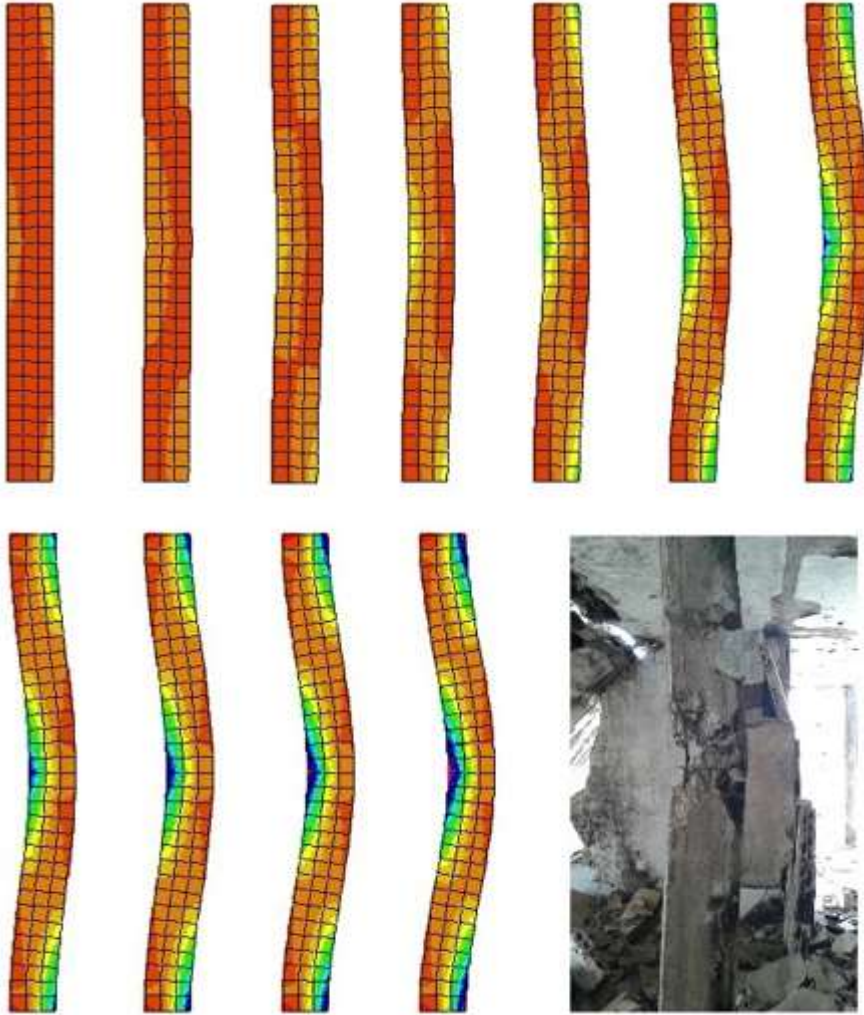
شكل /7/: المحاكاة الحاسوبية لتشوه العمود في الواقع

يتم نمذجة العنصر الإنشائي بناء على قياسات الواقع، ثم قياس التشوه الحاصل في العنصر وتطبيق هذا التشوه على النموذج الحاسوبي، وبقراءة تشوهات النموذج الحاسوبي لمطابقة الواقع بالإمكان استنتاج القوة المؤثرة التي أدت لحدوث التشوه. شكل /7/.

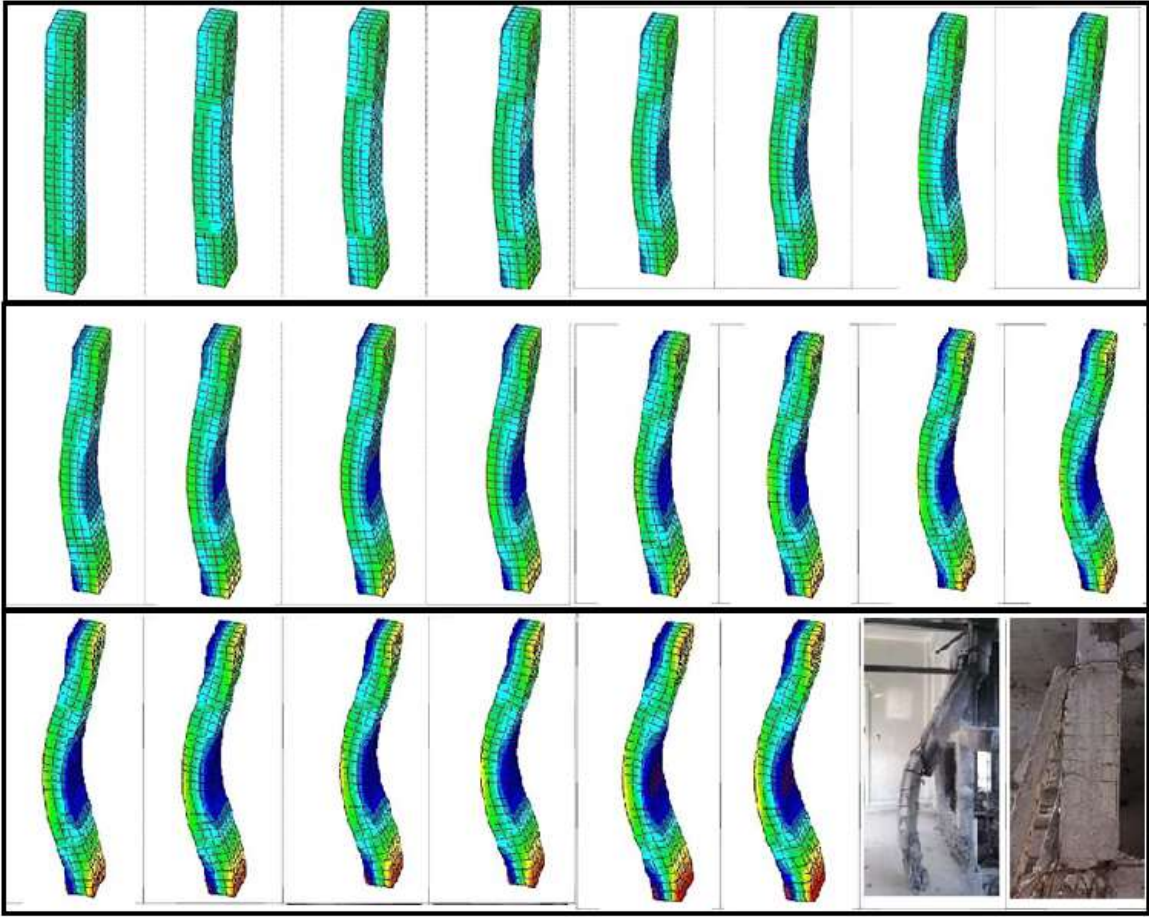
شكل /8/: المحاكاة الحاسوبية لتشوّه العمود في الواقع

بالإمكان باستخدام هذه الطريقة معرفة تطور الاجهادات ضمن العنصر المعرض لضغط الانفجار أثناء تزايد الضغط الناجم عن موجة الصدمة. شكل /8/

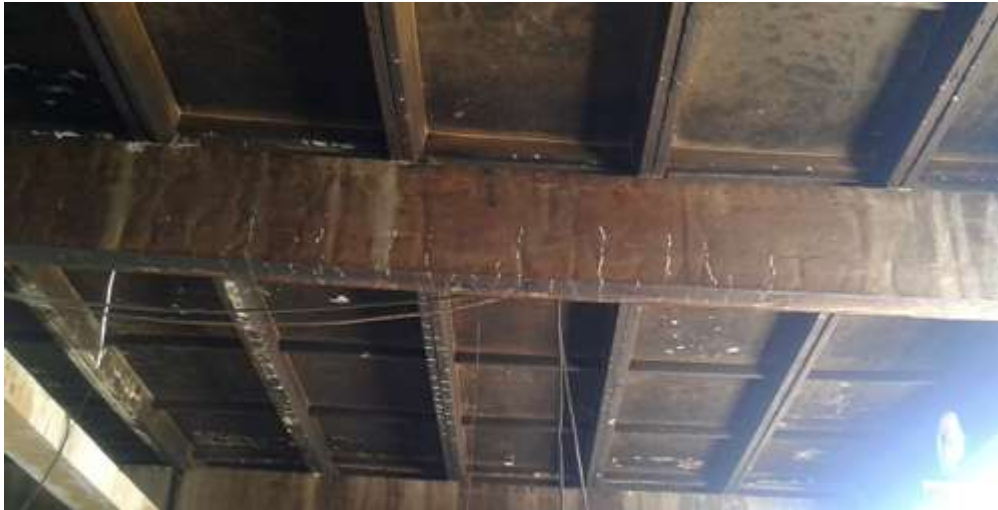
تتعرض العناصر الإنشائية على اختلاف أنواعها إلى التشوه المرن نتيجة ضغط الانفجار الحاصل، ويكون التشوه الحاصل عبارة عن سهم يحدث للعنصر (بلاطة، جائر، عمود، جدار بيتوني)، حيث أن السهم في حالة الانفجارات غالباً ما يكون تشوهاً أفقياً وفي حالات معينة يكون شاقولياً، حيث أن العنصر يتعرض للضغط ويتشوه معه ضمن الطور الموجب لموجة الصدمة ثم يعود إلى حالته الطبيعية، وفي كثير من الأحيان يصل العنصر إلى حد التشقق مع بقاءه ضمن الاستثمار دون ضياع في المقطع شكل /9+/10/.

شكل /9/ : التشوه المرن في العناصر الإنشائية والتشققات الحاصلة نتيجة الانفجار

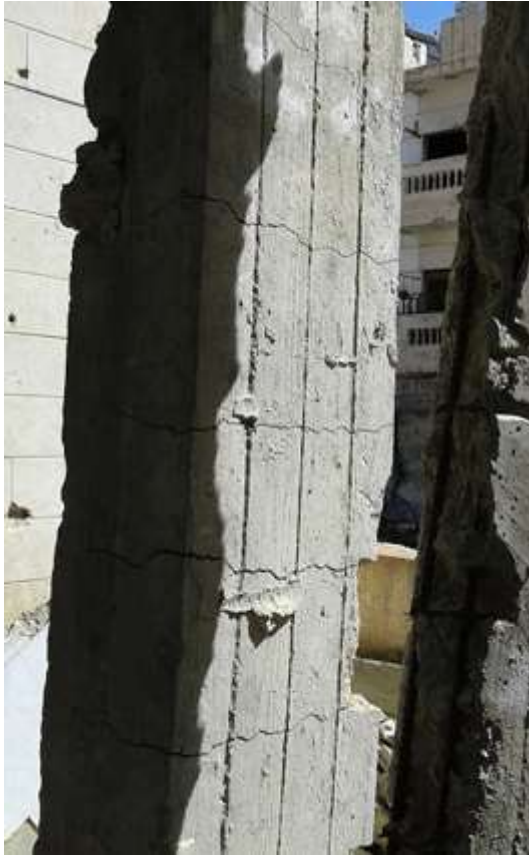
شكل /10/: التشوه المرن في العناصر الإنشائية والتشققات الحاصلة نتيجة الانفجار

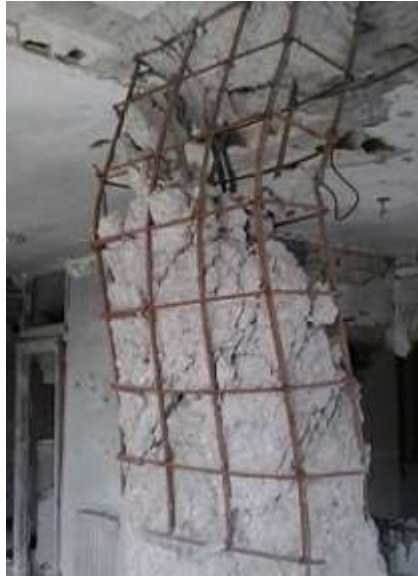
- 1- تجانس مادة العنصر واستخدام مواد إنشاء ذات مواصفات عالية تعطي كتامة جيدة للخلطة وبالإضافة للاكتناز الجيد.
- 2- استخدام شبكات فولاذ تسليح بأقطار صغيرة وتباعدات منتظمة بحيث تعمل بترابط أكثر مع البيتون لمقاومة الضغط، بالإضافة لجودة تربيط فولاذ التسليح. شكل /11/
- 3- المسافة الكبيرة بين موقع الانفجار والعنصر المدروس، بحيث لا يصل الضغط المؤثر على العنصر إلى الحد الذي يؤدي إلى خروجه عن الاستمرار.

شكل /11/: شبكات التسليح المنتظمة ومساهمتها في مقاومة ضغط الانفجارات

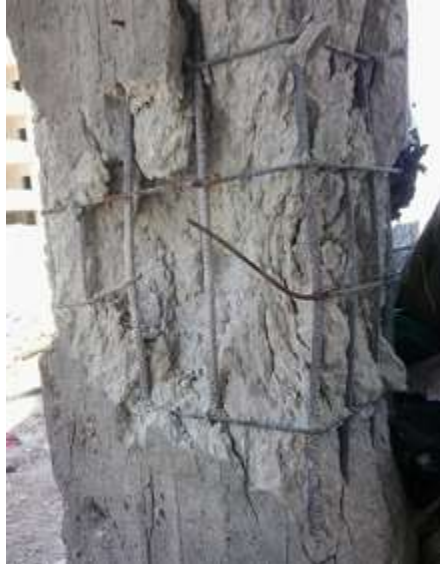
عندما يتعرض العنصر الإنشائي إلى صدمة متوسطة الشدة أو يكون العنصر متيناً بحيث لا ينهار نتيجة القذيفة فإنه يفقد جزءاً من مادته بشكل موضعي، مع بقاءه ضمن الاستثمار بعامل أمن مساوي للواحد، أي أن العنصر يبقى قادراً على العمل بالحالة الحدية ولا يستطيع تحمل أية أحمال ناجمة عن الاستثمار. شكل /12/

شكل /12/: التفقت وضياع المادة في العناصر الإنشائية نتيجة الانفجارات

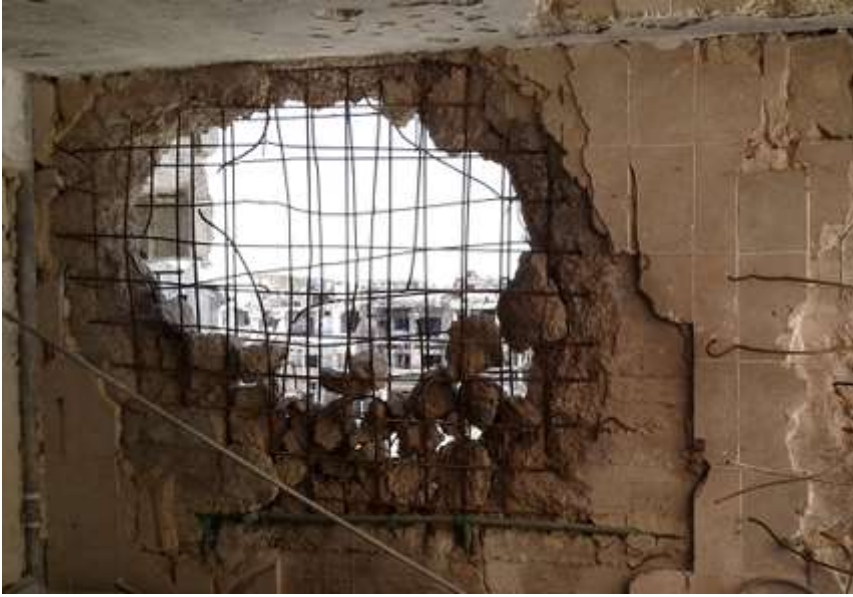
- 1- عدم تجانس مادة المقطع البيتوني وضعف في المادة الرابطة (الملاط الاسمنتي).
- 2- تعرض العنصر إلى صدمة أو قذيف بالقرب من الحواف مما يتسبب بتطاير الأجزاء الطرفية أو الخارجية من العنصر. شكل/13/

شكل/13/: التشظي في العناصر الإنشائية نتيجة الانفجارات

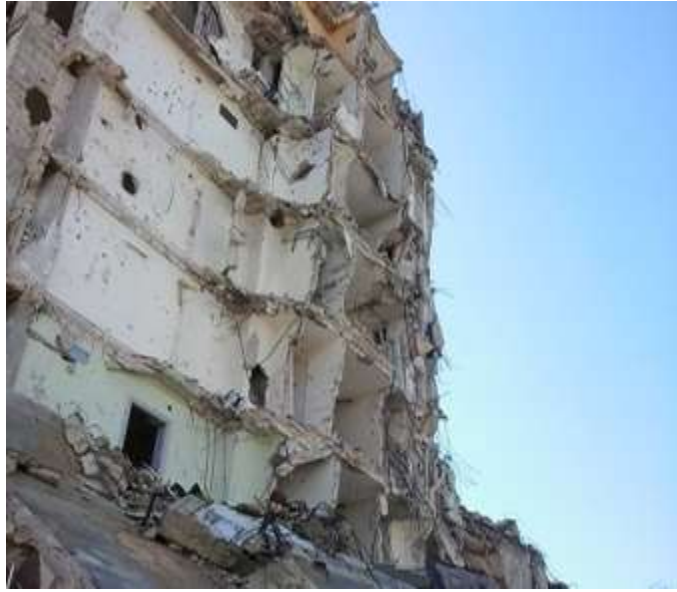
يحدث الانهيار الجزئي أو الكلي في المنشأ المعرض لانفجار نتيجة وقوع المبنى ضمن مجال ضغط انفجار شديد أو تعرض المنشأ إلى قذيفة ذات قوة تدميرية عالية وخروج عدد من العناصر الحاملة للهيكل عن الاستثمار. شكل/14/

شكل /14/: الانهيار الجزئي لمبنى مكون من ثمانية طوابق

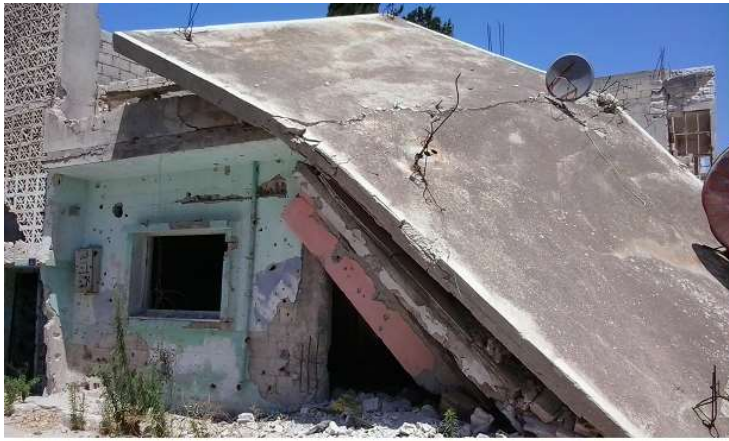
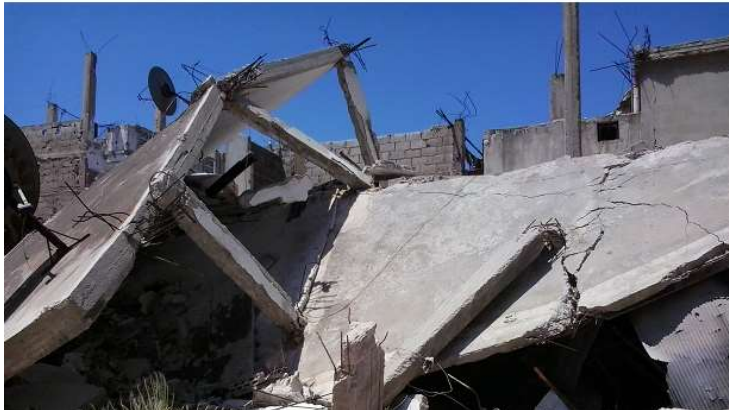
شكل /15/: انهيار مبنى مكون من طابق واحد نتيجة خروج الأعمدة عن الاستثمار

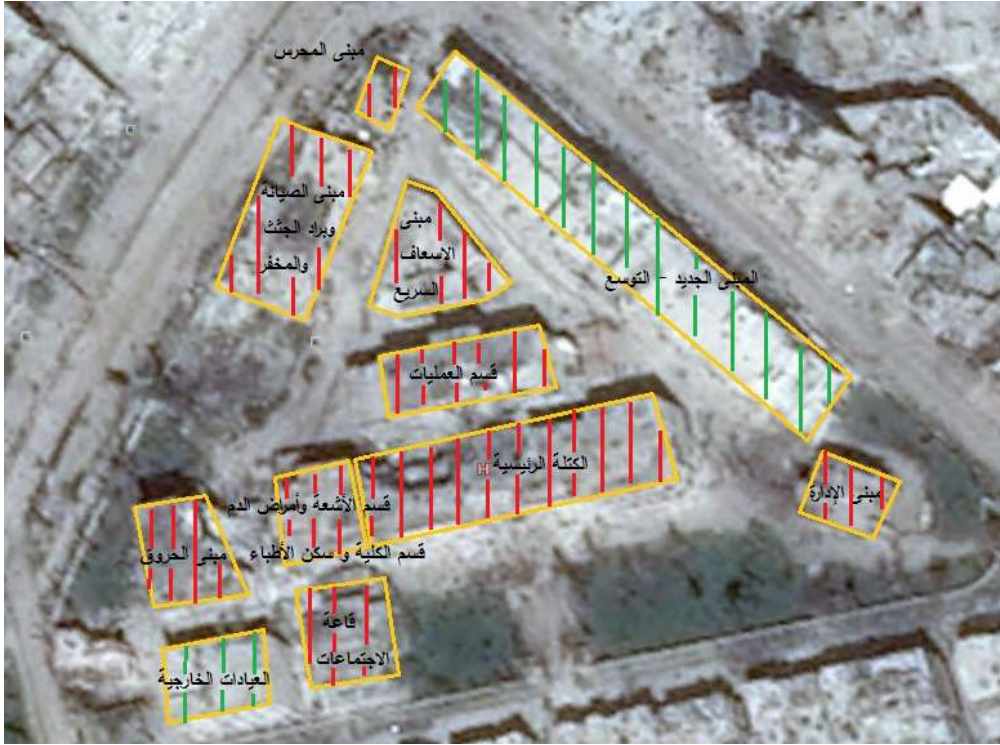
شكل /16/: توزيع الكتل في تجمع المشفى الوطني بجمص

يحتوي مبنى المشفى الوطني بحمص على 11/ كتلة مستقلة إنشائياً شكل 16/، تعرض أغلبها للضرر الكبيرة بنتيجة التفجيرات والقذائف، وبناء على الكشوفات التي قامت بها لجنة السلامة الإنشائية المشكلة من فرع نقابة المهندسين بحمص، والاختبارات التي تمت على بعض أجزاء هذه الكتل فقد تبين أن أغلب منشآت المشفى غير قابلة للاستثمار شكل 17/ وغير قادرة على تلبية المتطلبات والاحتياجات الطبية المتزايدة على الرغم من أهمية المنشأة كونه المشفى الأكبر في المنطقة الوسطى حيث بلغت نسبة الكتل الواجب إزالتها 80% من مجموع منشآت المشفى.

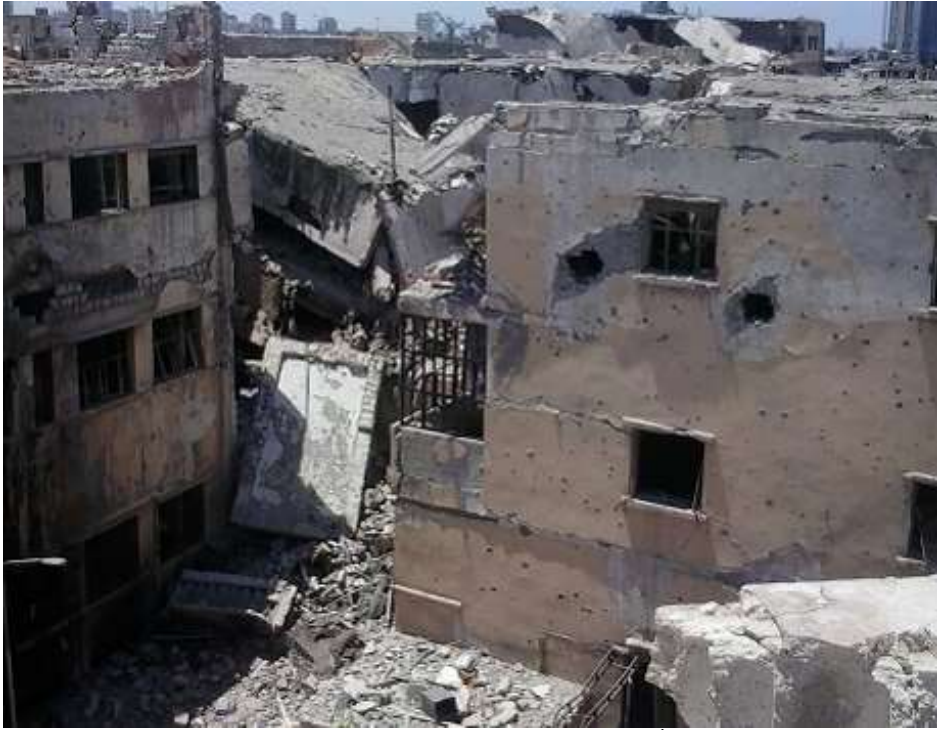
شكل /17/: انهيار أجزاء من الكتل القديمة في تجمع المشفى الوطني بحمص

وبناء على ذلك فقد تم الإقرار بوجود إزالة الكتل المتضررة من المشفى والإبقاء فقط على كتلتين سليمتين جزئياً و يوجد جدوى اقتصادية من ترميمهما وهما كتلة العيادات الخارجية وكتلة التوسع (المبنى الجديد) شكل/18، كما تم لحظ هذه الحالة للمشفى ودراستها كمشروع تخرج في كلية الهندسة المعمارية لصيف عام 2017 ضمن مجموعة مشاريع التخرج الهادفة إلى التركيز على إعادة الإعمار والإفادة من الجيل الجديدة والقدرات الإبداعية للمهندسين الجدد.

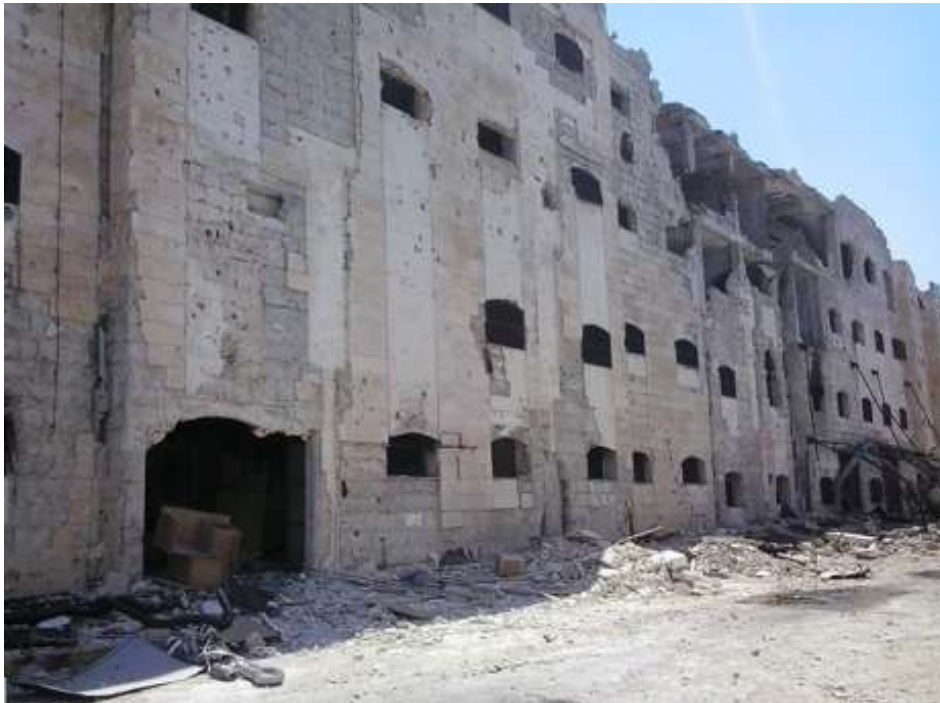
شكل /18/: التوسع (المبنى الجديد) في المشفى الوطني بحمص

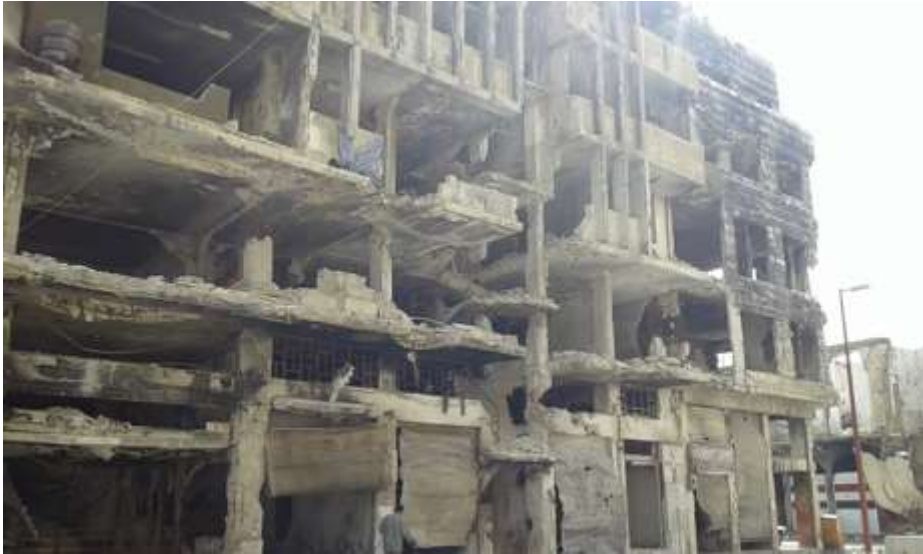
ولدى القيام بجولة دقيقة حول المبنى، لوحظ وجود تشققات في العناصر الإنشائية للمبنى وانهيار عدد من الأعمدة على الواجهة الرئيسية في عدة طوابق وخروجها عن الاستثمار بشكل كامل، والتشققات الموجودة موضحة في بعض الصور المرفقة.

شكل /19/: المبنى المقابل لمبنى دار المهندسين بحمص – الواجهة الغربية

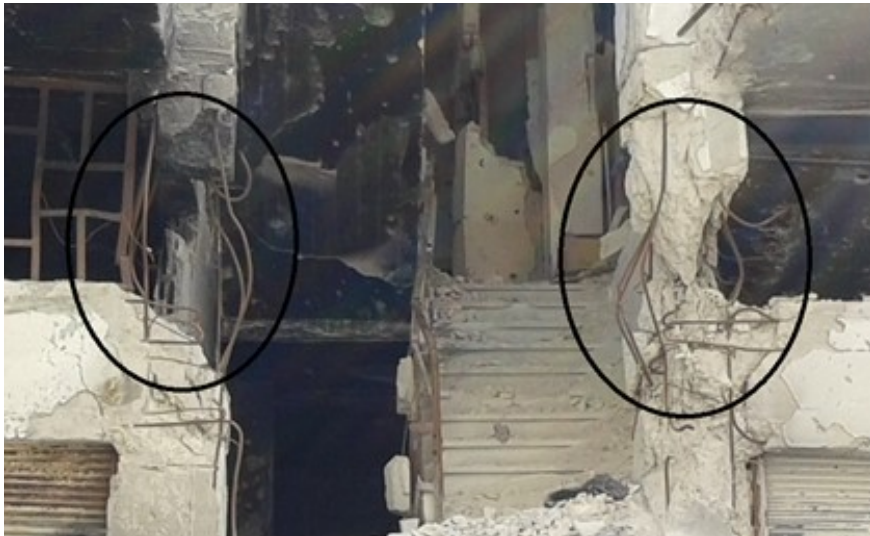
عند تكسر العمود بنتيجة قذيفة متفجرة تنتشوه قضبان التسليح الطولى باتجاه الاصطدام وتبقى على شكلها الجديد (تشوه لدن)، لكن عندما تنتشوه هذه القضبان مع الزمن في اتجاهات مختلفة ويتكرر هذا النموذج في عدة عناصر فهذا يشير إلى حدوث سهوم في البلاطات ناجمة عن خروج هذه الأعمدة عن الاستثمار. ويستمر هذا التشوه مع الزمن وكما هو ملحوظ في الصور فهو متكرر في عدة عناصر.

شكل /20/: تشوه فولاذ التسليح في عدة اتجاهات متباعدة بسبب التحنيب

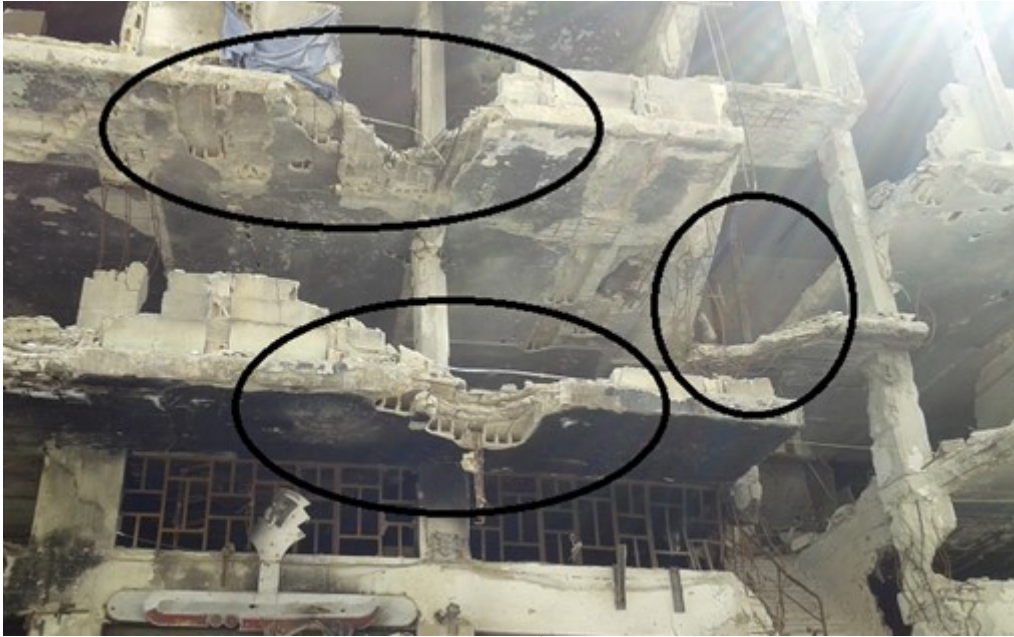
شكل /21/: تكسر بلاطات الأسقف وتساقط بلوك الهوردي منها

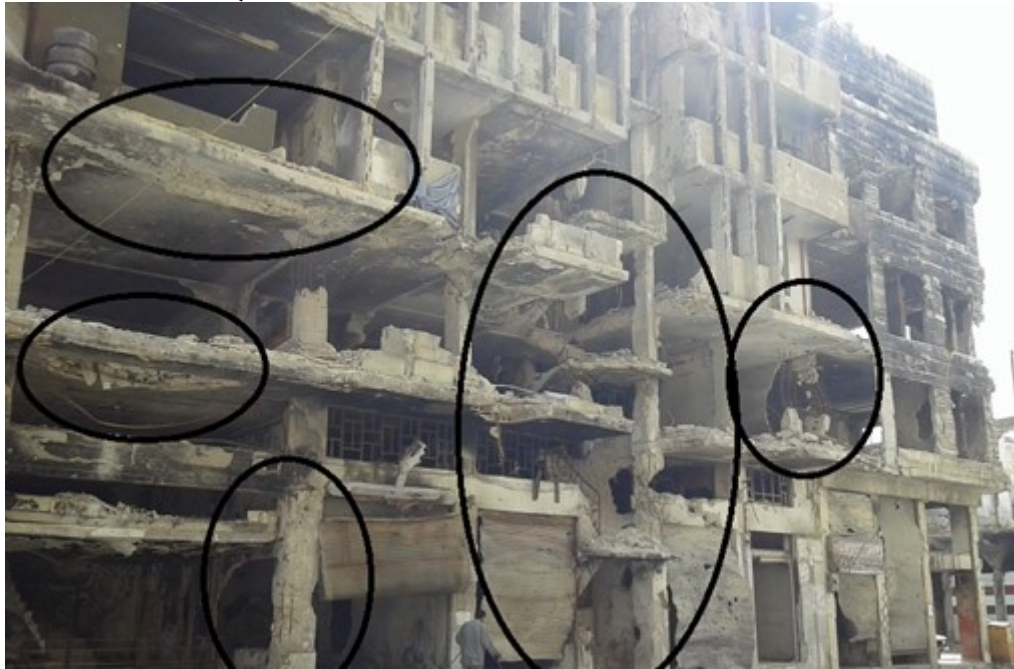
شكل /22/: المناطق المتضررة بشكل كبير من واجهة المبنى

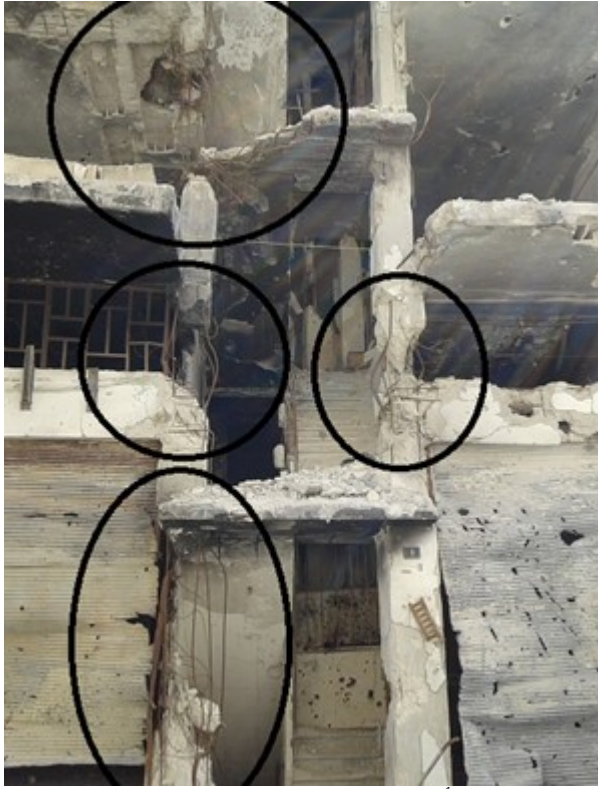
شكل /23/: تكسر أعمدة المدخل الرئيسي للبناء وخروجها عن الاستثمار

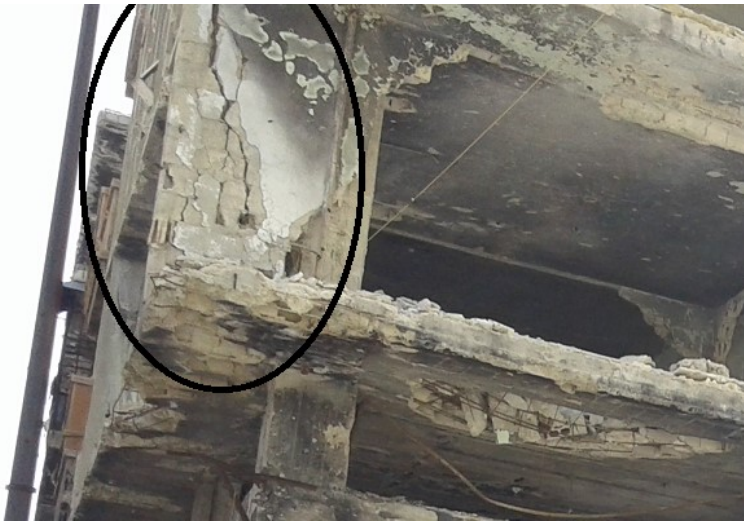
نتيجة لحدوث التشوهات و السهوم في البلاطات فقد ادى ذلك لظهور تشققات مائلة في الجدران والقواطع في الطوابق العلوية, وهذه التشققات تتوسع بشكل مستمر مشيرة بدورها إلى تزايد هذه التشوهات مع الزمن.

شكل /24/: التشققات المائلة في جدران الطوابق العلوية نتيجة تشوه البلاطة

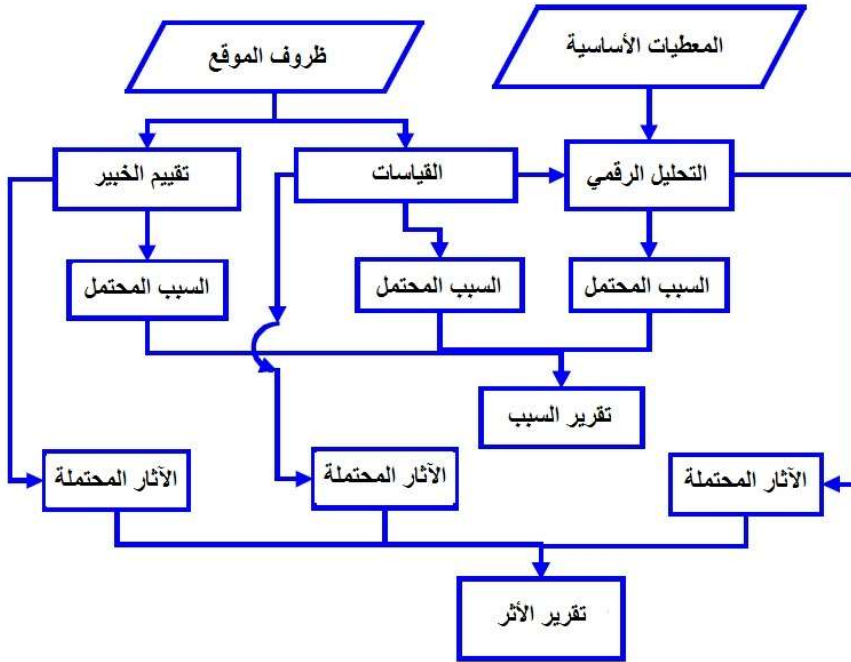
بناء على ما سبق نعتمد المخطط النهجي التالي شكل /25/ لتوضيح عملية التقييم الهندسي للضرر وتحديد الآثار المحتملة في المنشآت، ليتم عليه تقييم السلامة الإنشائية واتخاذ الإجراءات اللازمة.

شكل /25/: المخطط النهجي لعملية التقييم الهندسي للضرر وتحديد سلامة المنشآت

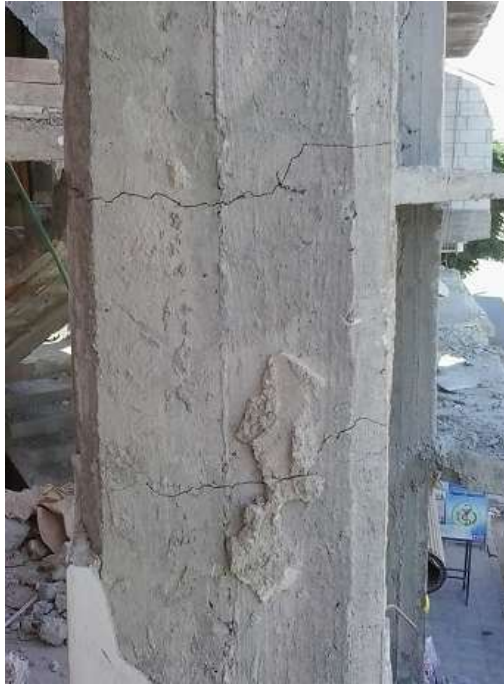
فمثلاً يؤدي خروج أحد الأعمدة عن الاستثمار في المنشأة إلى حدوث هبوط في طرف الجانز المستند على هذا العمود حيث يقوم الجانز برفع العمود مما يؤدي لتعرضه لقوة شد، إضافة لتعرض العمود الذي يعلوه إلى قوة شد صافي بسبب عدم وجود مسند أسفله مما يؤدي لحدوث تشققات أفقية ناجمة عن الشد فيه. شكل /26/

شكل /26/: التشققات الناجمة عن الشد بسبب انهيار العمود السفلي

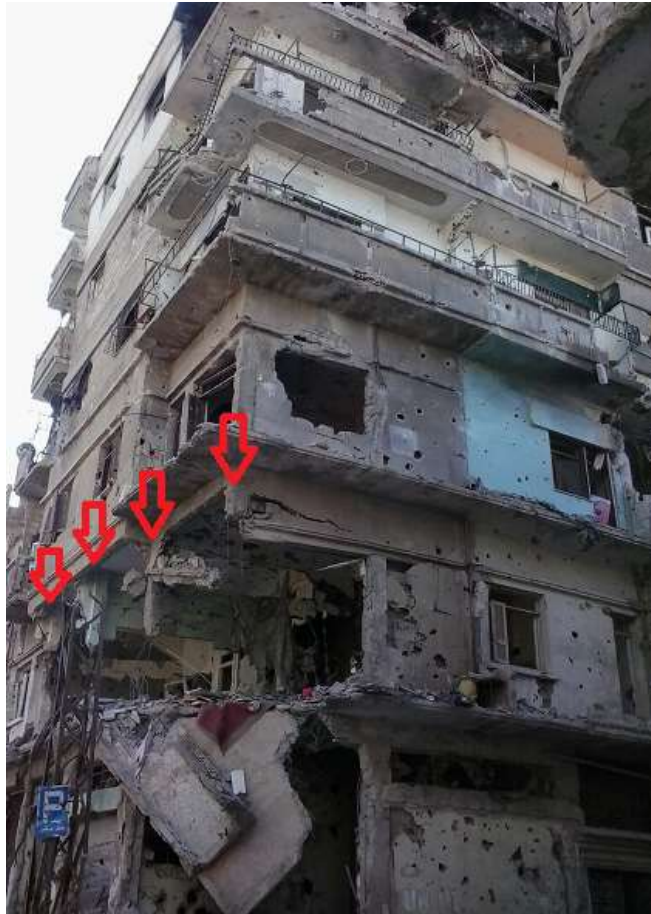
تعرضت مجموعة الأعمدة في الواجهة في الطابق الأول فني للتكسر والخروج عن الاستمرار كما يبين الشكل المرفق، حيث يظهر ضياع في كامل المقطع لمحور كامل من الأعمدة الطرفية.

شكل /27/: انهيار صف الأعمدة الطرفية وخروجها كلياً عن الاستمرار

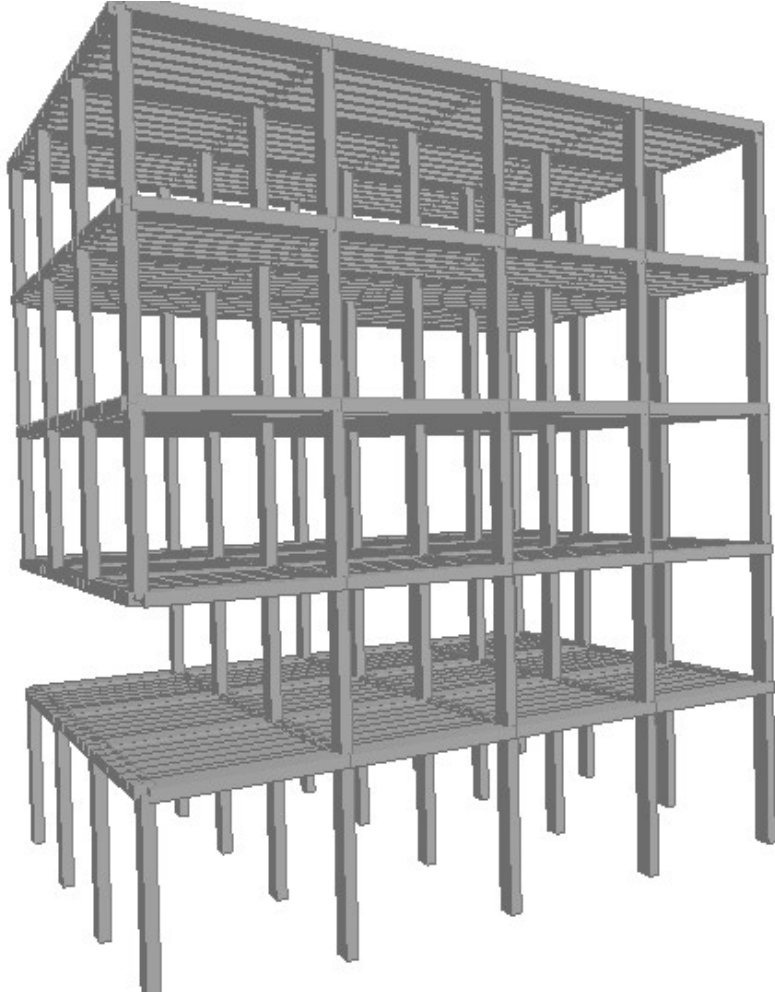
تمت نمذجة المبنى بشكله الهيكلي باستخدام برنامج النمذجة الحاسوبية STAAD Pro وحيث أن المبنى لم يتضرر في غير هذا الموقع فقد كان من السهل إتمام عملية النمذجة وتقدير الأضرار الحاصلة ودراسة سلوك المنشأ بعد الضربة على النحو التالي:

شكل /28/: النموذج الحاسوبي الممثل للمبنى بعد انهيار الأعمدة في الطابق الأول
و بتطبيق الأحمال الاستثمارية العادية على المنشأ (مع الأخذ بعين الاعتبار أن المبنى لم
يعد مستثمراً)، قمنا بتحليل النموذج ومتابعة الآثار المتشكلة فيه بناء على الواقع الراهن.

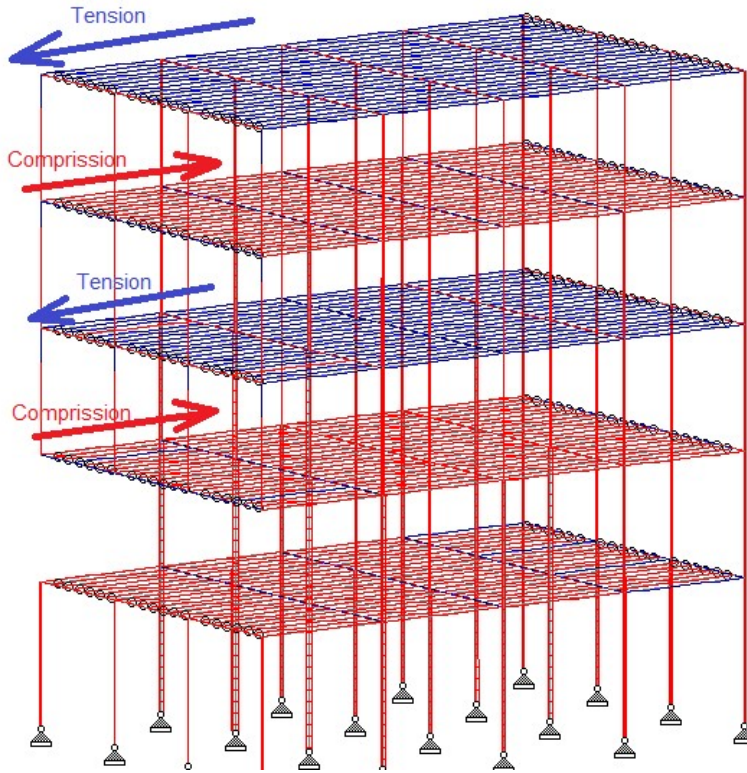
شكل /29/: توزيع قوى الضغط والتشد في عناصر البناء كاملاً

كما هو واضح من الصورة أعلاه فإن الأعمدة لم تسلك السلوك المتوقع بأن تعمل على الشد كلياً بل تبين بالتحليل أن هذه الأعمدة وبسبب انتظام البناء من حيث تباعدات العناصر الإنشائية وتوزعها المنتظم فقد سلك الطابق الذي يعلو محور الأعمدة المنهارة يكامله سلوك عنصر ظفري بالكامل بحيث تعرضت عناصر سقفه إلى الشد الكامل وعناصر أرضيته إلى ضغط بالكامل بشكل مشابه لحالة الليف العلوي والسفلي لعنصر جانزي ظفري.

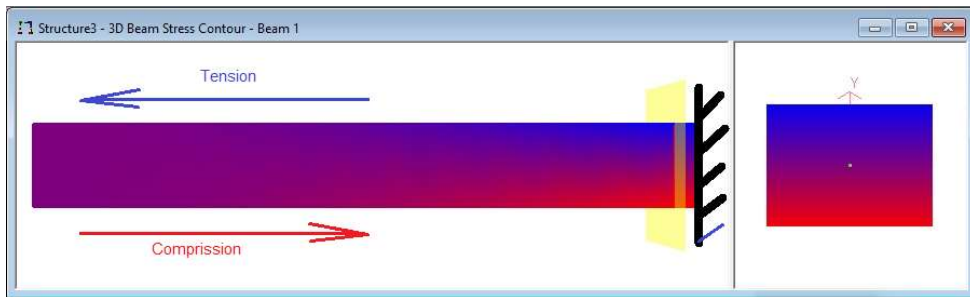
شكل /30/: تمثيل الحالة الإجهادية للضغط والتشد في عنصر ظفري

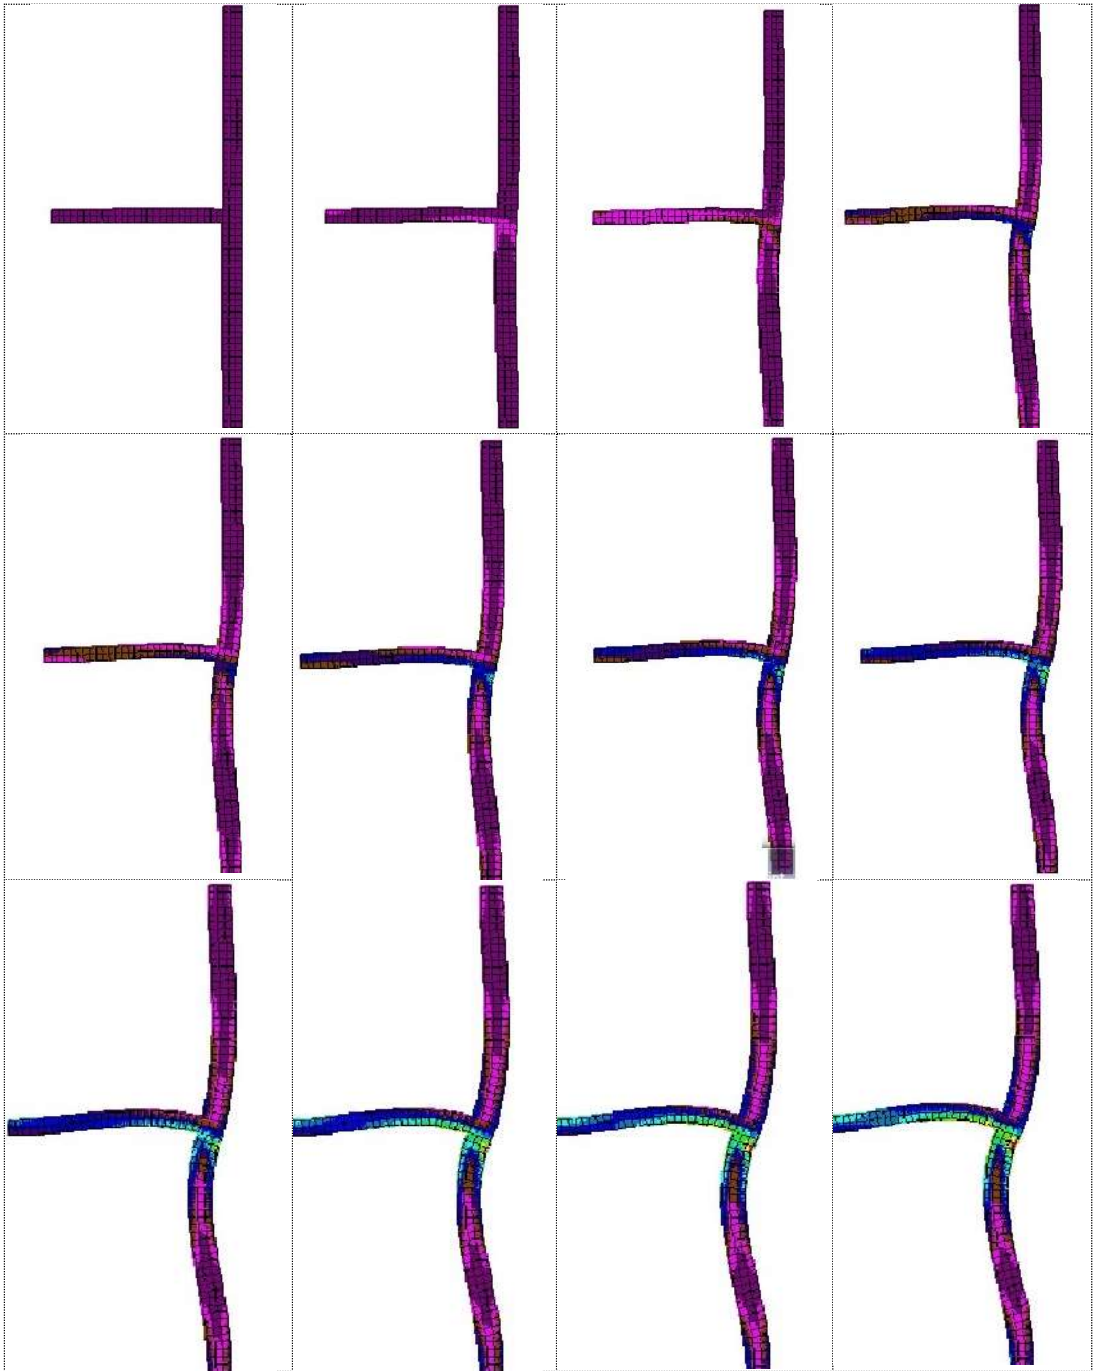
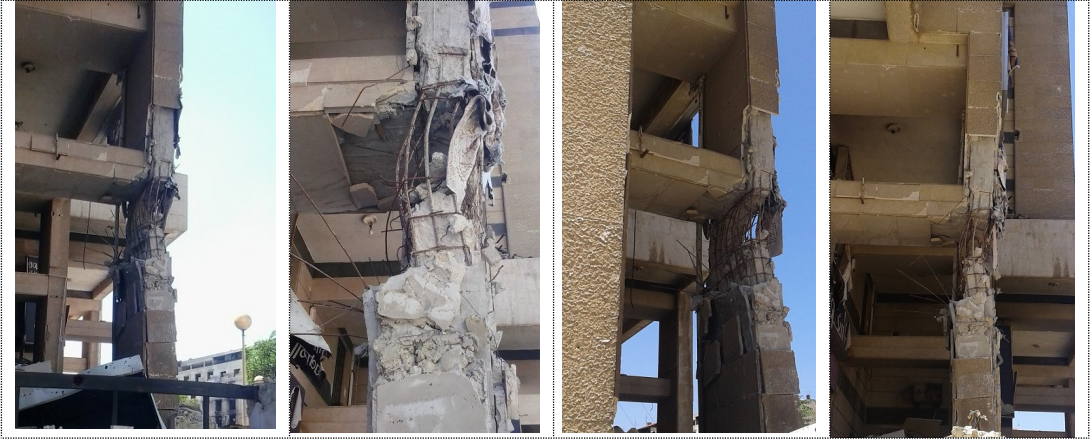
- أدى اصطدام القذيفة بشكل مباشر في العمود أسفل العقدة إلى حدوث ضياع في مادة العمود وانقطاع بعض قضبان التسليح، بالإضافة إلى تقطع حديد التسليح العرضي عن تحنيط المقطع الناج عن الصدمة المباشرة.
- حدوث دوران في العقدة نتيجة الصدمة وتشوه في الجائز المرتبط بالعقدة وتعرضه للشد كما تبين الصور المرفقة لتطور الإجهاد المرافق لعملية تزايد حمولة القذيفة.
- أظهرت نتائج التحليل بالنمذجة الحاسوبية تطابقاً تاماً مع الواقع من حيث ظهور تشققات ناجمة عن الشد في بعض المناطق التي احتاجت التدعيم الفوري.
- تبين الصورة المرفقة أدناه تطور تشوه عقدة إطار بنتيجة اصطدام قذيفة بشكل مباشر بالعمود أسفل العقدة، وذلك ضمن مرحلة الطور الموجب لموجة الصدمة.

شكل /31/: تطور تشوه عقدة إطار بنتيجة اصطدام قذيفة

- بنتيجة التحليل السابق تم اقتراح طريقة تدعيم العقدة المتضررة على النحو التالي:
- يتم تطويق عناصر العناصر المتصلة بالعقدة باستخدام التطويق بالزوايا المعدنية والتصفيح العرضي.
 - يتم تنفيذ القميص المعدني باستخدام زوايا ركنية و صفائح معدنية على زوايا العمود تحسب حسب حمولة العمود بحيث تتحمل كامل حمولة العمود وهنا تستخدم زوايا
- 4L: 100 x 100 x 8 mm**
- تضاف مبسطات أفقية **PL: 50 x 5 mm** كل 25 cm من ارتفاع العمود حول كامل محيطه.
 - بعد لحام القميص المعدني بشكل كامل يتم تنفيذ كراسي أفقية مؤلفة من زوايا
- L: 100 x 100 x 10 mm** في أسفله و في أعلاه حول كامل المحيط .
- تم اعتماد النمذجة الحاسوبية لدراسة توزيع الاجهادات في العناصر المتصلة بالعقدة.
 - تقوم العناصر المعدنية (الطوق المعدني) بتحمل الأحمال المطبقة ونقل الحمولة إلى الأرض.

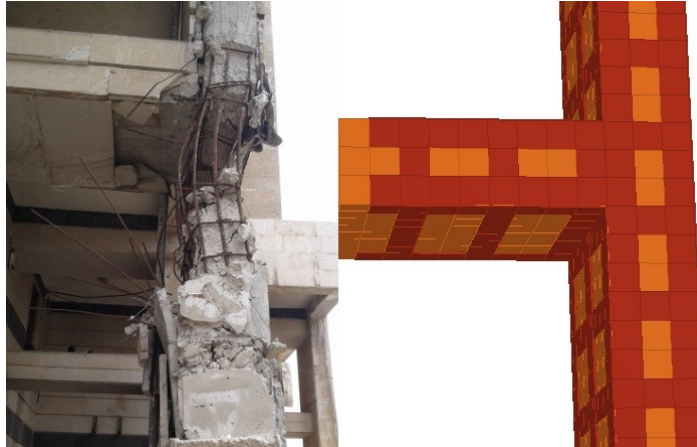
شكل /32/: تثبيت الزوايا المعدنية الشاقولية و الصفائح العرضية على الزوايا

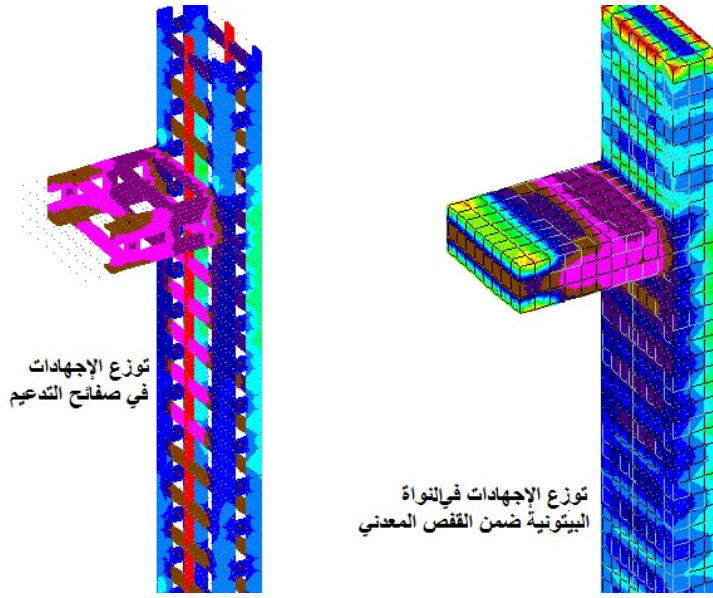
شكل /33/: توزيع الإجهادات في العناصر بعد التدعيم

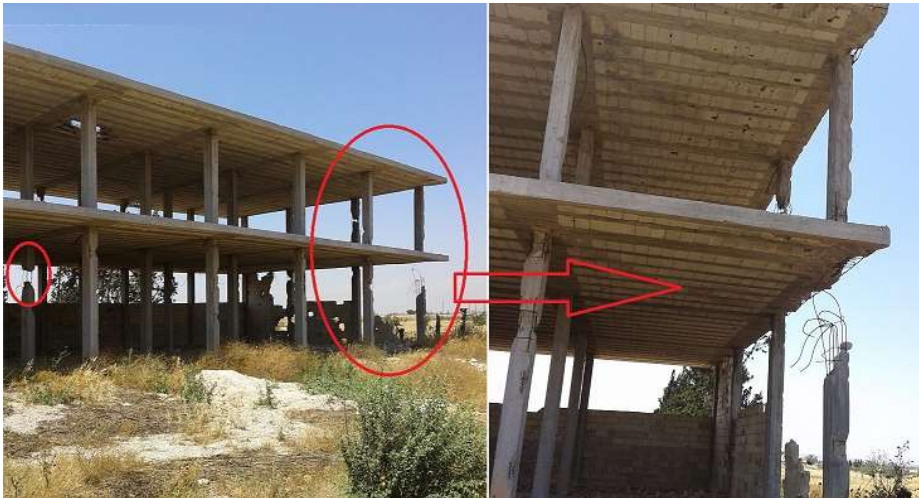
الاستثمار بشكل كامل، وتشققات وأضرار موضعية في بعض الأعمدة. شكل /34/

شكل /34/: الأضرار الحاصلة في المبنى الهيكلية

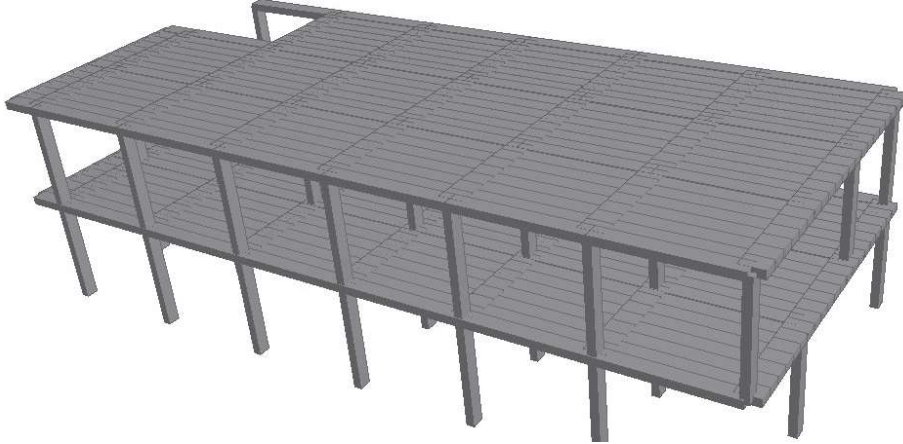
تم إنجاز نموذج حاسوبي للمنشأة باستخدام برنامج التحليل والتصميم الإنشائي STAAD Pro شكل /35/، ثم قمنا بتطبيق الأضرار الحاصلة لمحاكاة الواقع و من ثم تطبيق الأحمال المؤثرة على المبنى (في هذه الحالة الوزن الذاتي فقط)، وتحليل المنشأة لدراسة التشوهات والآثار الناتجة من عزوم انعطاف و قوى قاصة. شكل /36/-/37/.

شكل /35/: النموذج الحاسوبي للمبنى

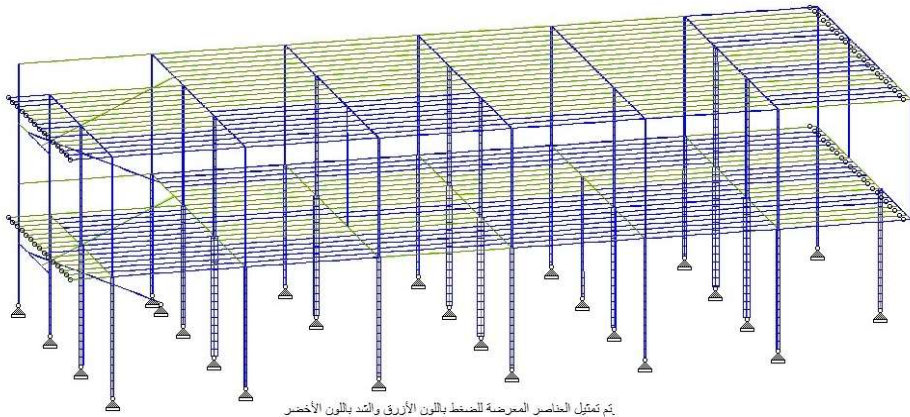
تم تمثيل العناصر المبرحة للضغط باللون الأزرق والشد باللون الأخضر

شكل /36/: القوى المحورية (ضغط وشد) في العناصر

يؤدي تغير ظروف استناد بعض العناصر في المنشأة إلى تغير ملحوظ في سلوك العناصر الحاملة له، حيث تشير الدوائر في الشكل /36/ إلى ظهور عزوم انعطاف في مواضع لم يكن المبنى مصمماً لمقاومتها، بالإضافة إلى ظهور عزم سالب كبير في زاوية المبنى بسبب سلوك هذا الجزء من المبنى كظفر نتيجة لانهايار العمود الذي يستند إليه. شكل /37/

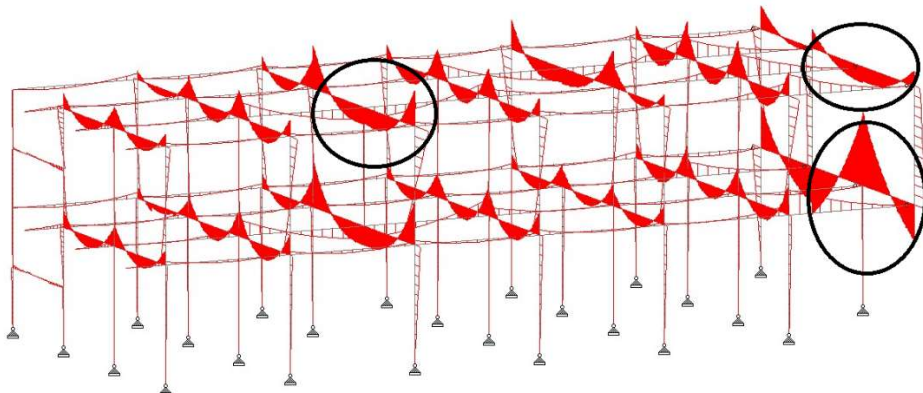
شكل /37/: مخطط عزوم الانعطاف في العناصر المشكلة لهيكل المبنى
