R.C Structures Evaluation And Behavior Analysis Due to Explosions and Accidental Hazards

Dr. Eng. Issam Melhem

Eng. Ali Hasan

استخدام النمذجة الحاسوبية لتحليل سلوك منشآت البيتون المسلح المتضررة بفعل الانفجارات وتقييم سلامتها

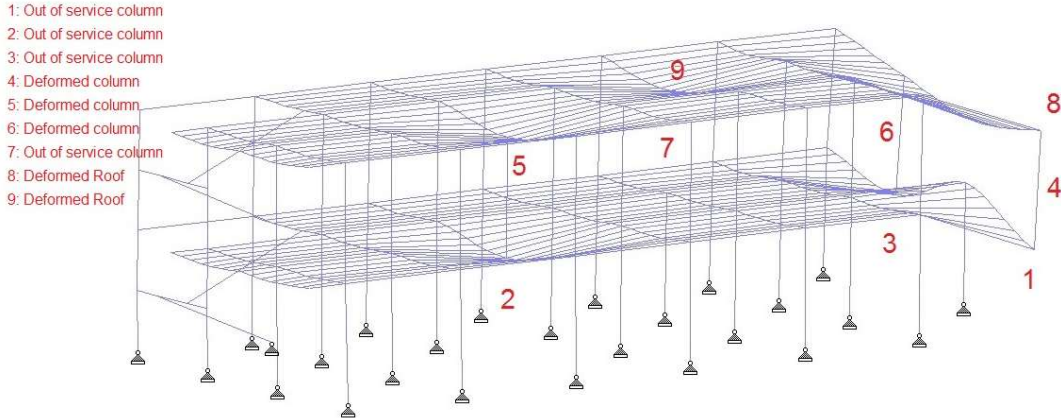
شكل /38/: التشوهات في العناصر المشكلة لهيكل المبنى

باستخدام النموذج الحاسوبي السابق و التدقيق فيه يمكن إجراء الفحص الكامل للمبنى حاسوبياً وبناء عليه يتم اقتراح الأسلوب الأنسب لعملية تدعيم العناصر في المبنى، حيث يمكن وبكل سهولة تطبيق حلول التدعيم بشكل حاسوبي وتقييم الحل الأنسب لاعتماده وتنفيذه على أرض الواقع.

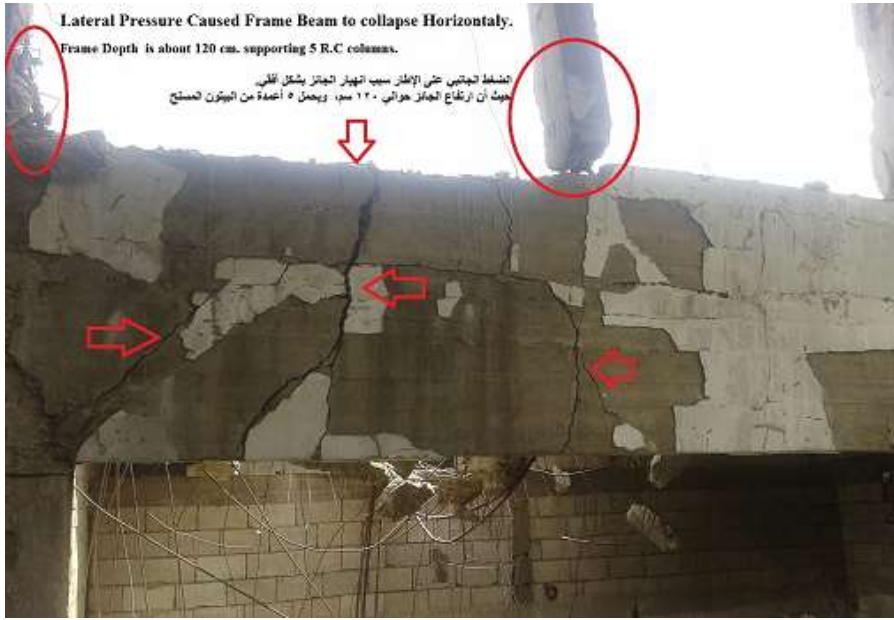
- تكسر بلاطة وجوائز سقف الجهة الغربية مع الجوائز الحاملة (4 مجازات) وخروجها كلياً عن الاستثمار.
- تكسر الجائز الحامل ارتفاع 120cm وخروجه عن الاستثمار.
- تكسر الأعمدة الحاملة لبلاطة السقف والمستندة على الجائز الحامل عدد /5/ وخروجها عن الاستثمار.
- ظهور تشققات على الوجه السفلي للبلاطة والجوائز الحاملة في منتصفها في الجهة الجنوبية تمتد على /3/ مجازات.
- انهيار بلاطة سقف المكاتب جنوب الجائز الحامل المتضرر.

شكل /39/: التشوهات في العناصر المشكلة للإطار

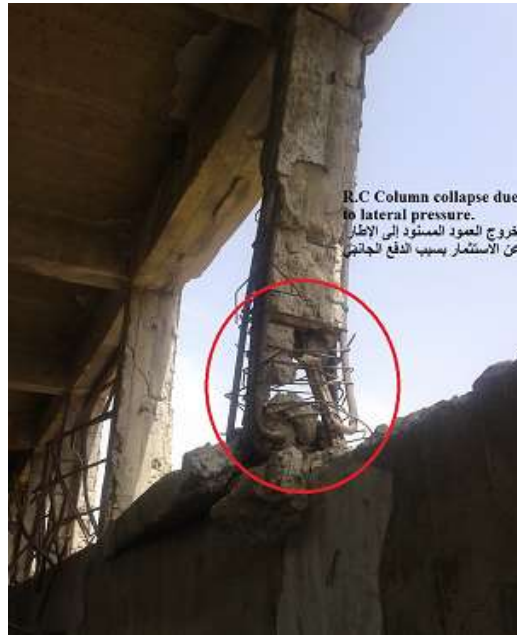
شكل /40/: تصدع وانهيار عقد ارتباط الأعمدة بالإطار

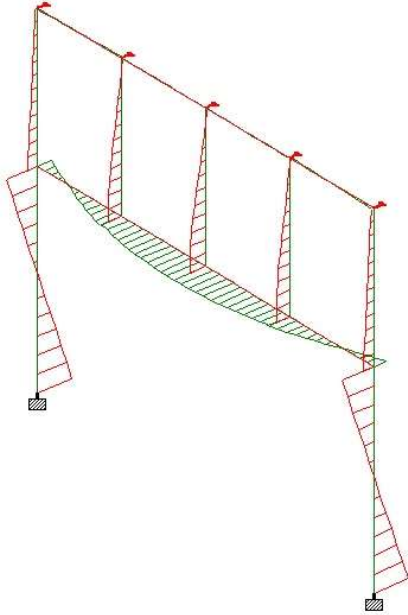
شكل /42/: عزم الانعطاف الناجم عن الصدمة الأفقية

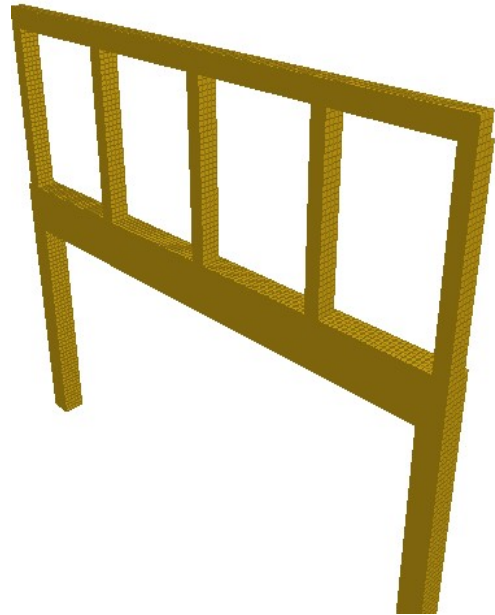
باستخدام النموذج الحاسوبي المرفق أدناه و التدقيق فيه يمكن إجراء الفحص الكامل للمبنى حاسوبياً وبناء عليه يتم اقتراح تطبيق التدعيم باستخدام شرائح من ألياف كاربو فايبر, حيث قمنا بنمذجة تطبيق شرائح من الكاربو فايبر ليتم تطبيقها على الوجه المعرض للشد (عرض الشريحة 15 سم وسماكة 3 ملم).

شكل /41/: النموذج الحاسوبي للإطار المتضرر

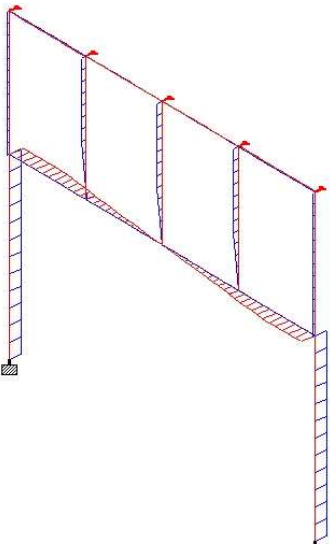
شكل /44/: القص الناجم عن موجة الصدمة الأفقية

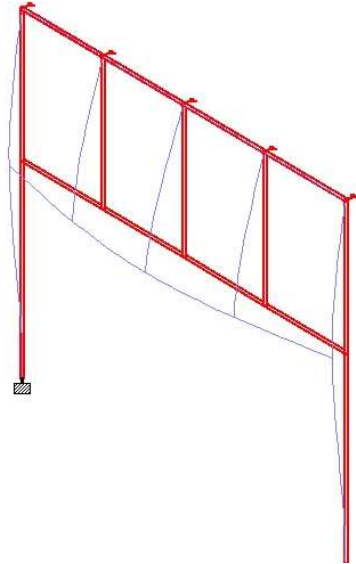
شكل /43/: التشوهات في الإطار نتيجة الصدمة

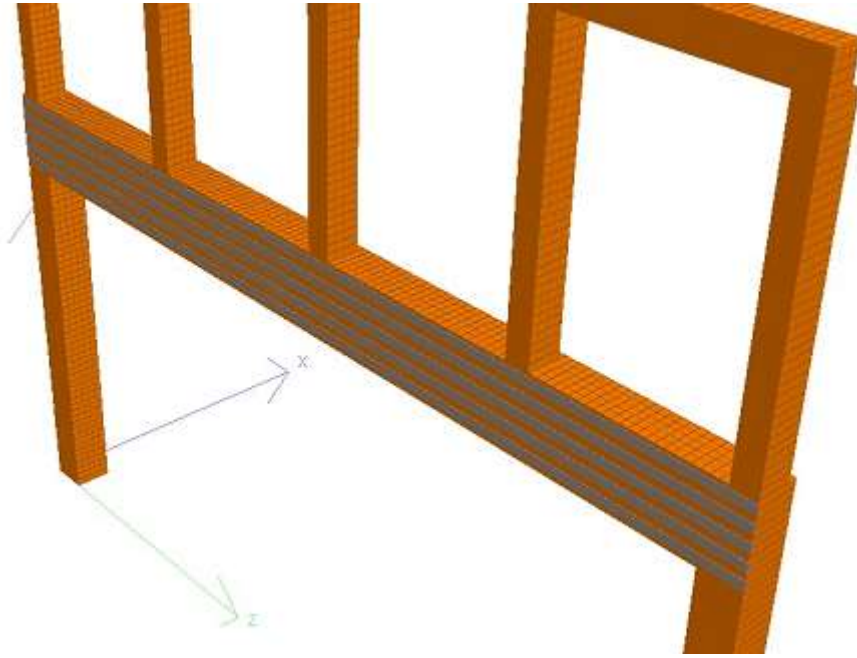
شكل /45/: النموذج الحاسوبي للإطار المتضرر بعد تطبيق التدعيم بشرائح الكربو فايبر

أدى استخدام الشرائح في النموذج الحاسوبي إلى تخفيف السهم الأفقي الحاصل والذي لم يستطع الجائز الحامل الكبير مقاومته بنسبة 35% تحت تأثير نفس الحمولة المطبقة والمعادلة لانفجار صاروخ, حيث تم تقدير الضغط الناجم عن انفجار الصاروخ نتيجة لمقارنة الأضرار بدراسات سابقة بما يعاد الضغط الناجم عن شحنة متفجرة زنة 500 كغ, كما تبين الصور المرفقة.

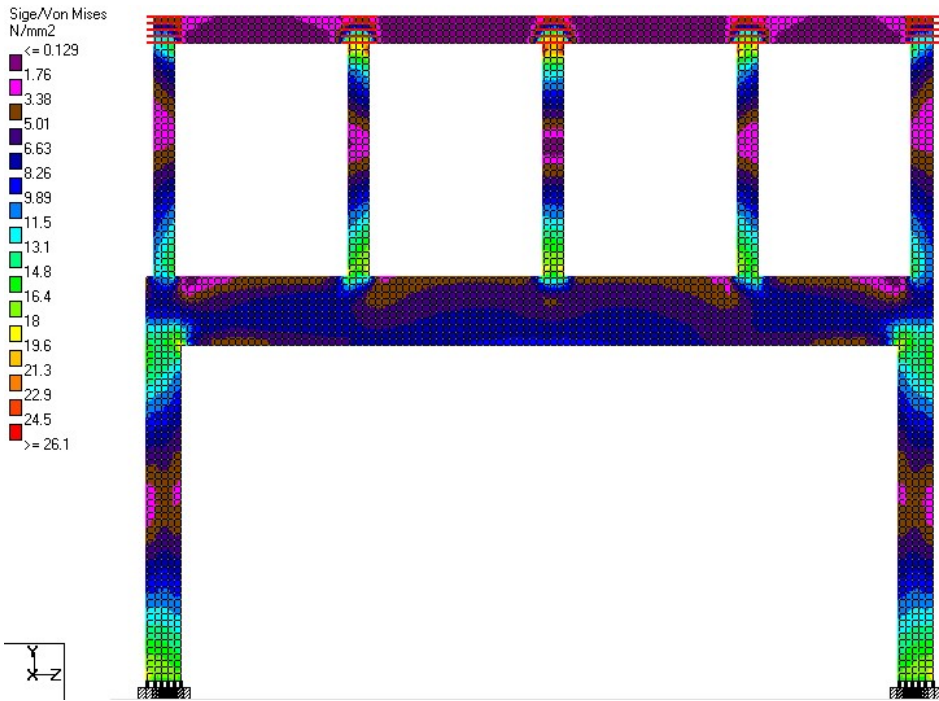
بالإضافة إلى أن توزع الاجهادات تغير بشكل ملحوظ ضمن المقطع وعلى الأوجه الخارجية (الألياف البعيدة) المعرضة للشد كما تبين الصور المرفقة.

شكل /46/: توزيع الإجهادات في عناصر الإطار بدون التدعيم بشرائح الكربو فايبر

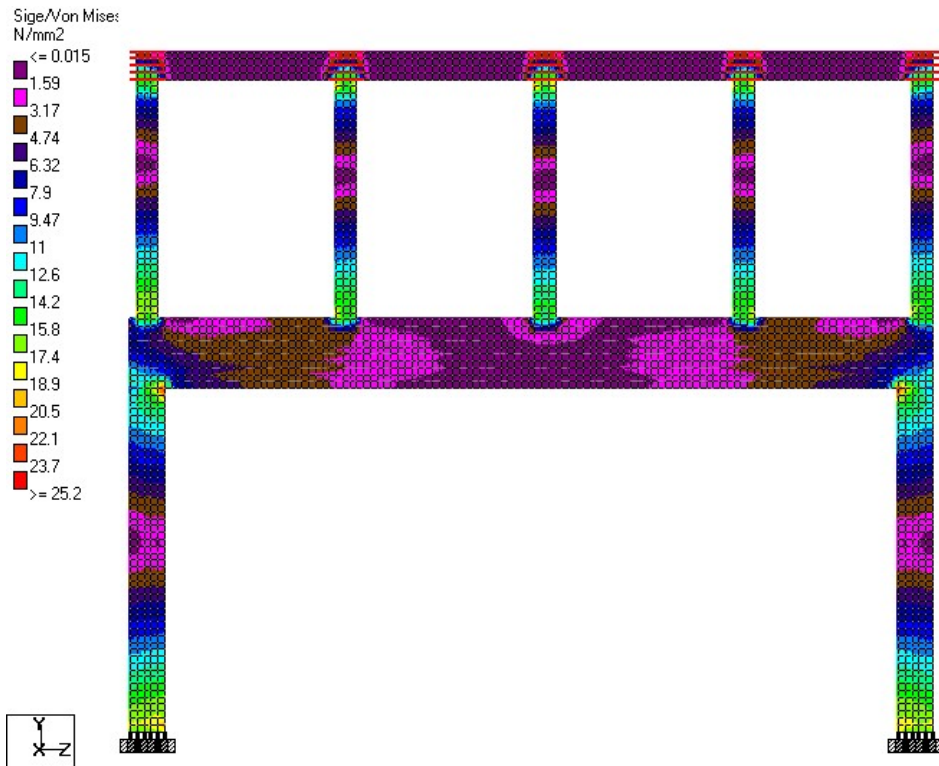
شكل /47/: توزيع الإجهادات في عناصر الإطار مع استخدام التدعيم بشرائح الكربو فايبر

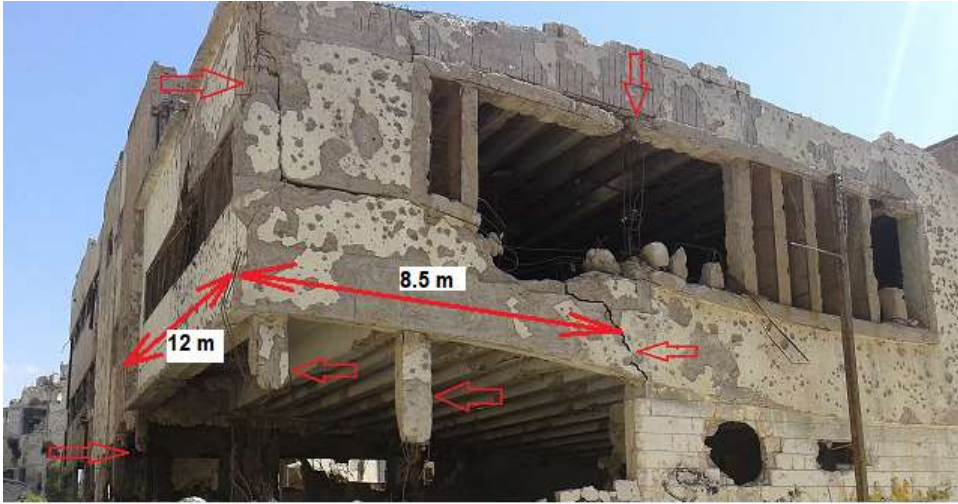
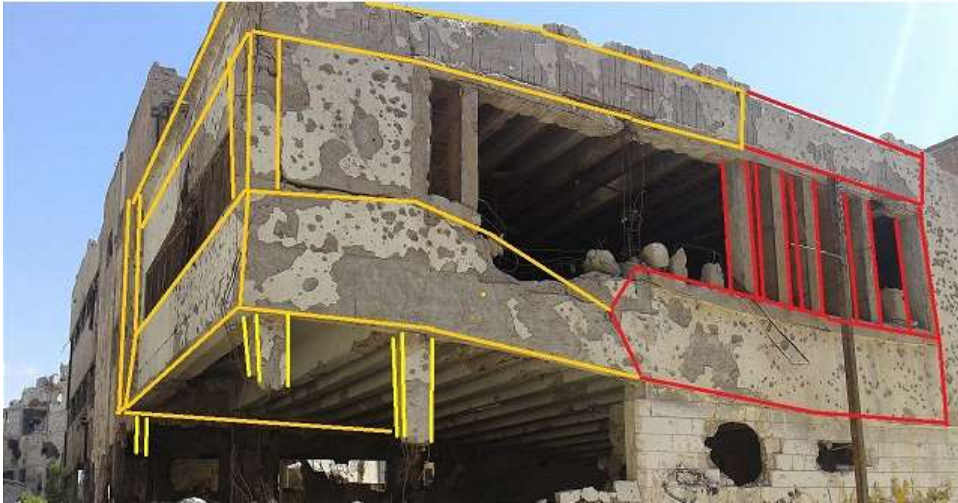
يظهر في الصورة العناصر الهيكلية لمبنى المدرج في مدرسة التمريض, حيث ومع انهيار الأعمدة السفلية الحاملة لأرضية المدرج بقي المدرج واقفاً بسبب عمل هيكل المدرج من الأعلى كجائز شبكي فراغي تتعرض فيه عناصر السقف العلوي إلى الشد, كما ويلاحظ ظهور تشققات كبيرة في الجوائز الحاملة للعناصر ناتجة عن القص.

شكل /48/: تشققات عند نقاط تركيز الإجهادات بسبب تغير سلوك هيكل المدرج

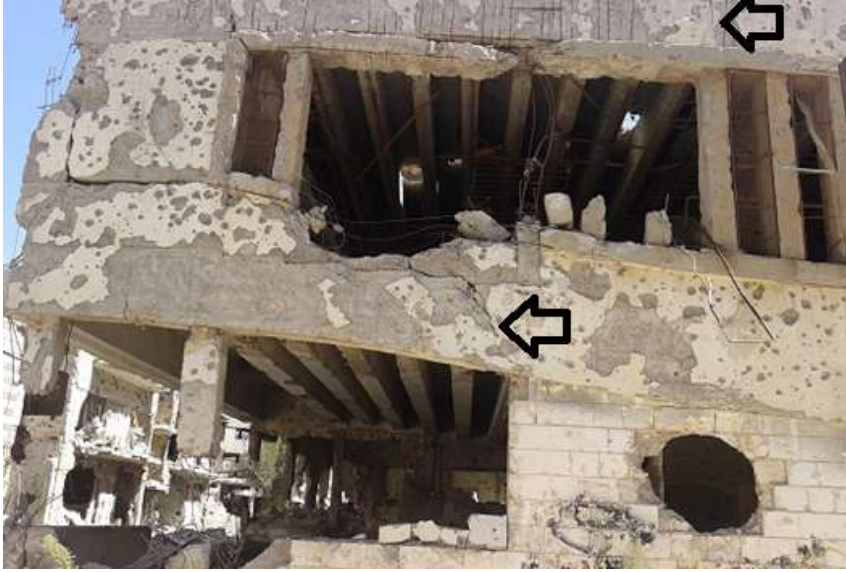
أخذ السلوك الإنشائي الجديد للهيكل نمط ظفر فراغي بلغت أبعاده (8.5 م مجاز حر بعرض مقطع الظفر 12 م وبارتفاع الطابق 4 م.

شكل /49/: تشققات عند نقاط تركيز الإجهادات بسبب تغير سلوك هيكل المدرج

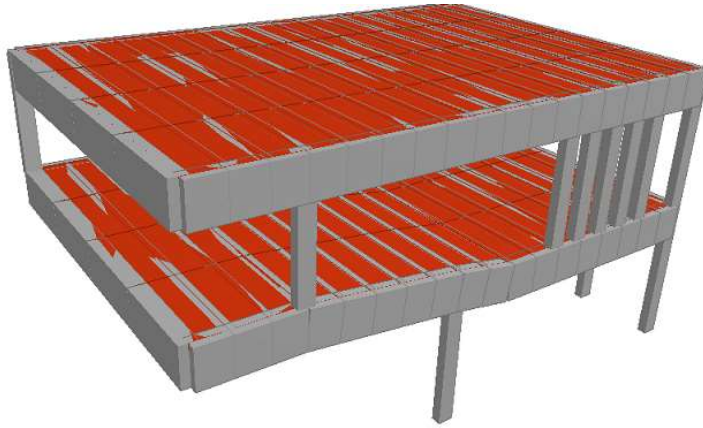
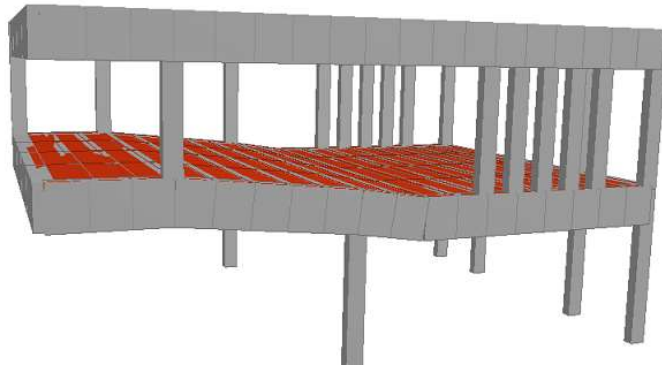
شكل /50/: النموذج الحاسوبي الفراغي للمدرج بعد تطبيق الأضرار الحاصلة

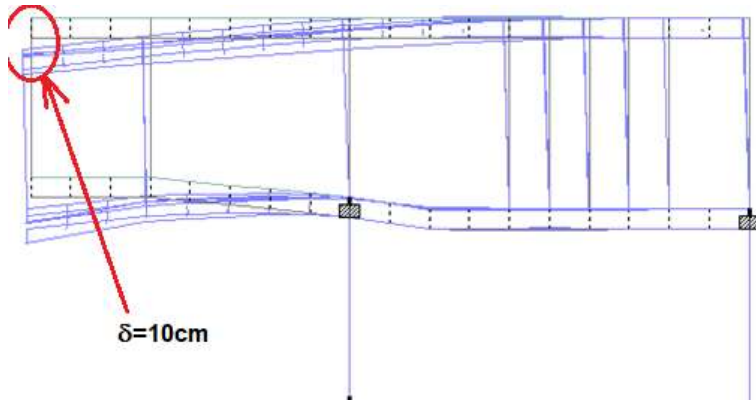
شكل /51/: التشوهات الناتجة في النموذج الحاسوبي نتيجة الأحمال التقليدية وفق الواقع الراهن

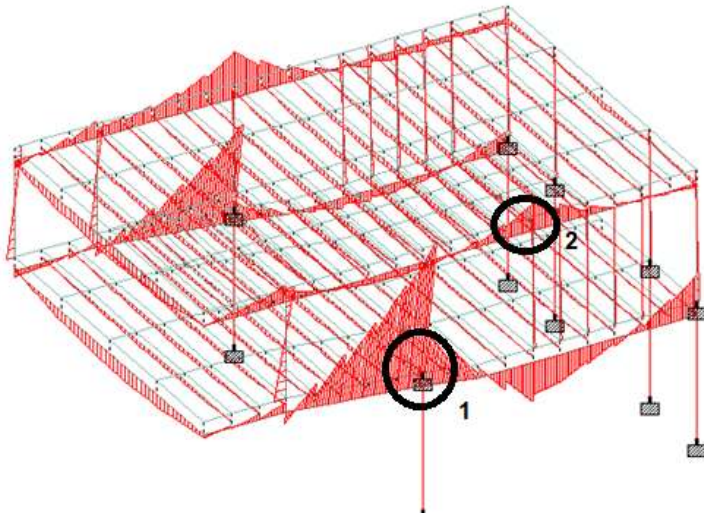
شكل /52/: مخطط عزوم الانعطاف في النموذج الحاسوبي نتيجة الأحمال التقليدية وفق الواقع الراهن

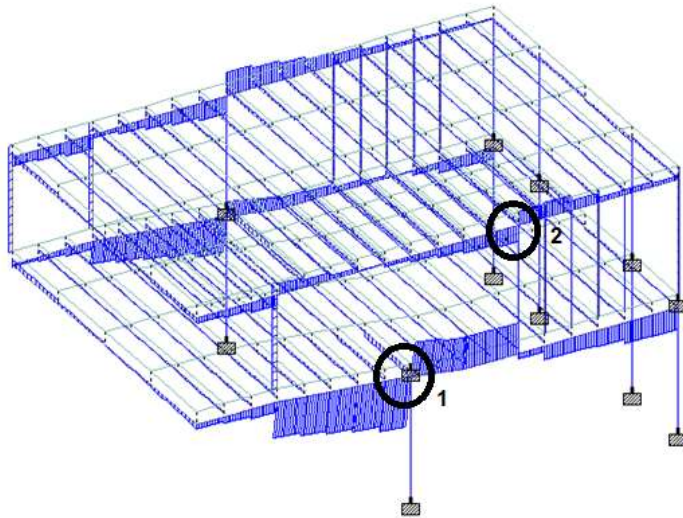
شكل /53/: مخطط القوى القاصة في النموذج الحاسوبي نتيجة الأحمال التقليدية وفق الواقع الراهن

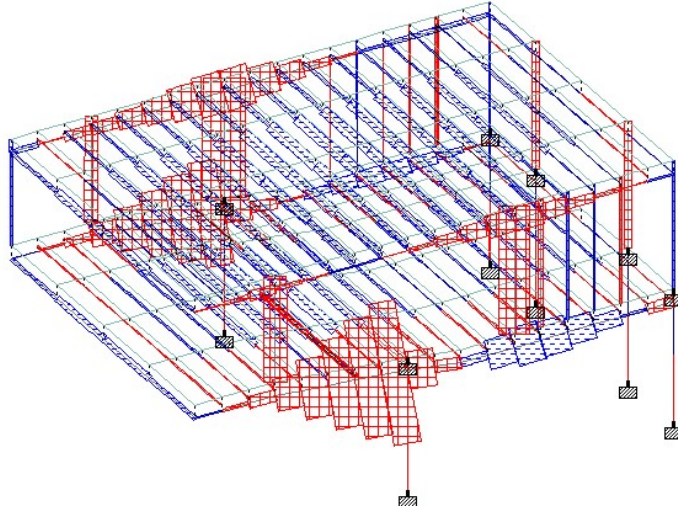
شكل /54/: مخطط القوى المحورية في النموذج الحاسوبي نتيجة الأحمال التقليدية وفق الواقع الراهن
